# Glasbreuk

## onder garantie?

Twee jaar na oplevering van een kantoorpand ontstaat er een glasbreuk in een isolatieglasruit. De gebouweigenaar doet beroep op de garantievoorzwaarden en eist dat de ruit hersteld wordt. De gevelleverancier wijst de claim op voorhand af op basis van de standaard garantiebepalingen waarin breuk wordt uitgesloten. Er wordt een onderzoek naar de breukoorzaak ingesteld.

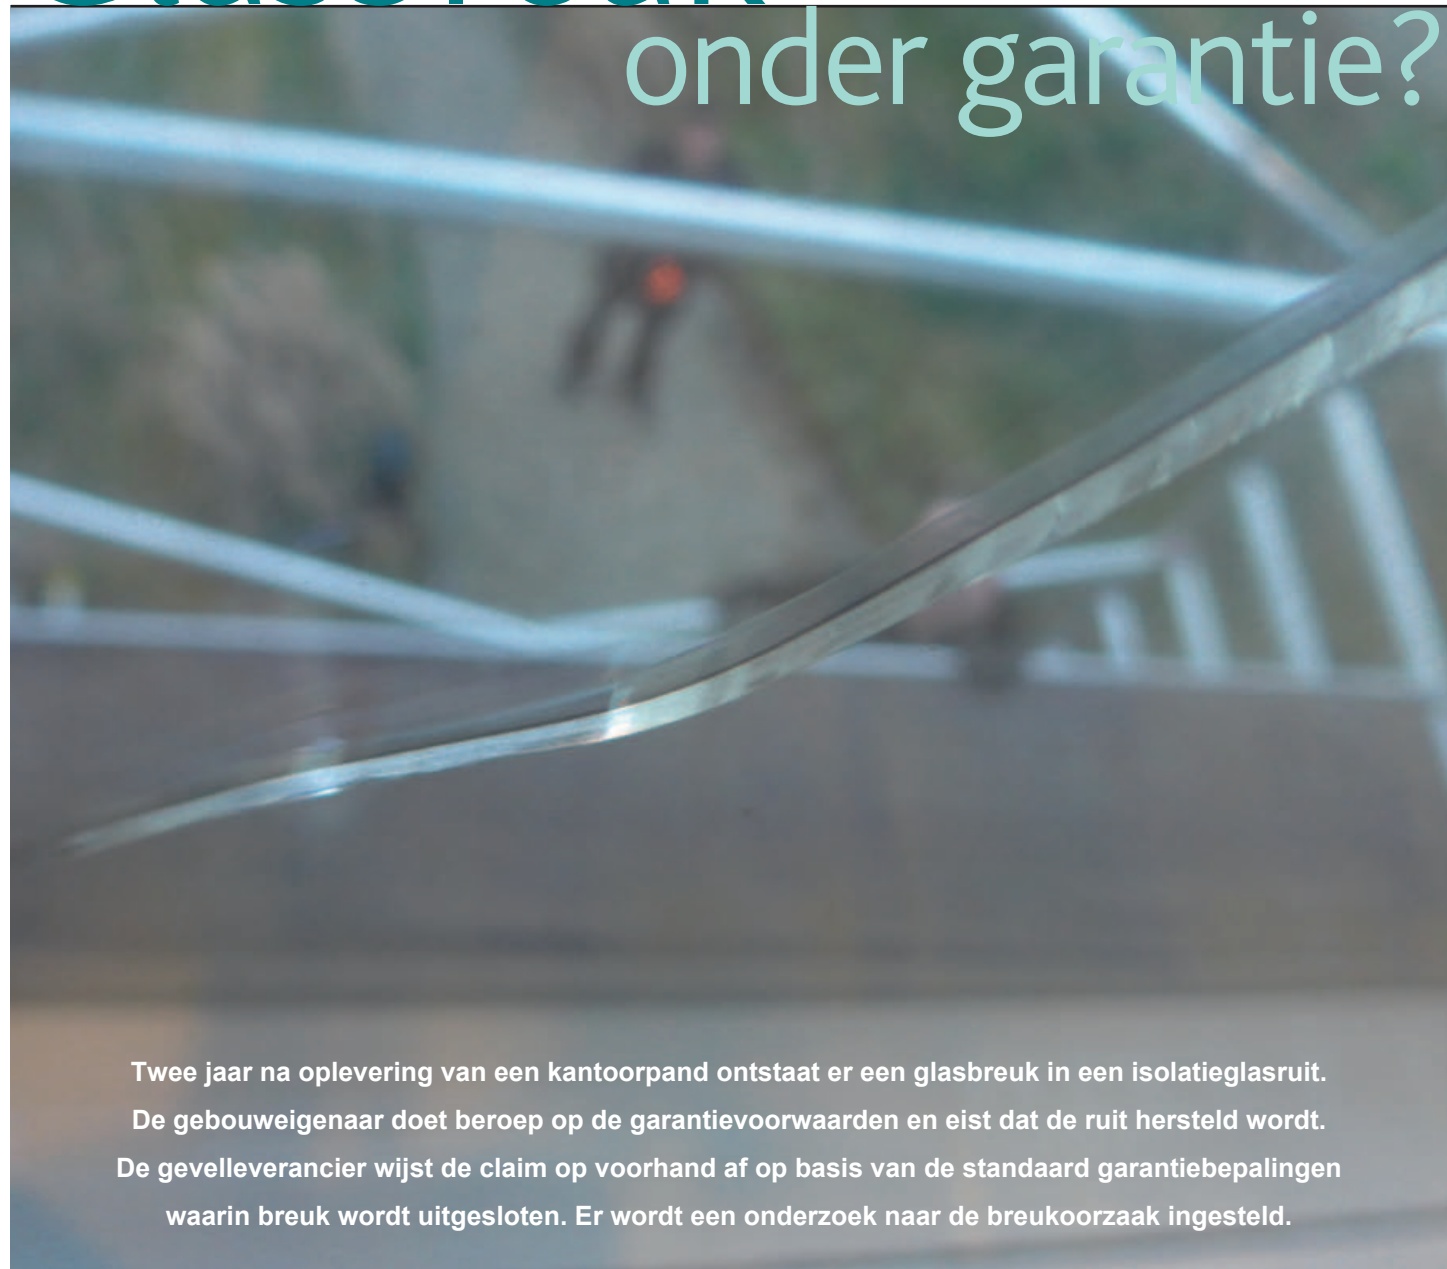
De breuk bevindt zich in het zonwerend gecoatete floatglas buitenblad en bestaat uit één breuklijn die loodrecht vanaf de

zijkant van de ruit circa 10 centimeter naar het midden toe loopt en dan met een bocht doorloopt naar de bovenzijde van het glas. De breukoorzprong bevindt zich aan de rand van het glas die afgedekt wordt door een klemlijst met sierlijst. De breuklijn heeft de kenmerken van een thermische breuk, echter zonder de rand te beoordelen kan dit nooit met zekerheid worden vastgesteld.

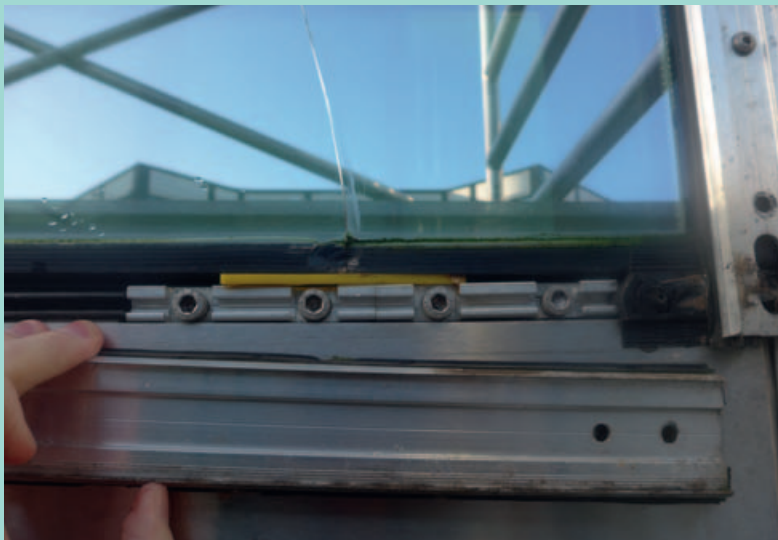
Na het verwijderen van de klemlijst is zichtbaar dat de breukoorzprong vanuit

een randbeschadiging is ontstaan. Achter het rubber van de klemlijst en in de sponning van het beglazingssysteem zijn geen glasfragmenten van de rand-

**Het is zaak eerst de ruit uit te nemen voordat de oorzaak van de breuk kan worden vastgesteld.**

beschadiging te vinden. De randbeschadiging lijkt daarmee al aanwezig te zijn geweest alvorens de klemlijst werd aangebracht.

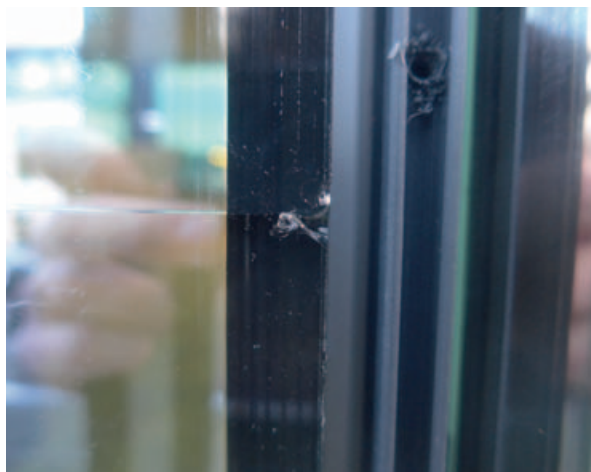
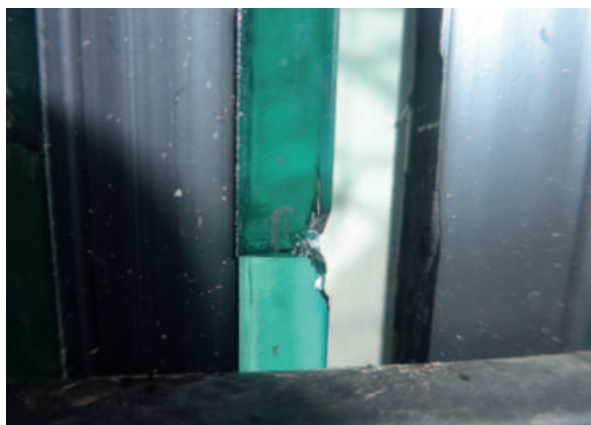
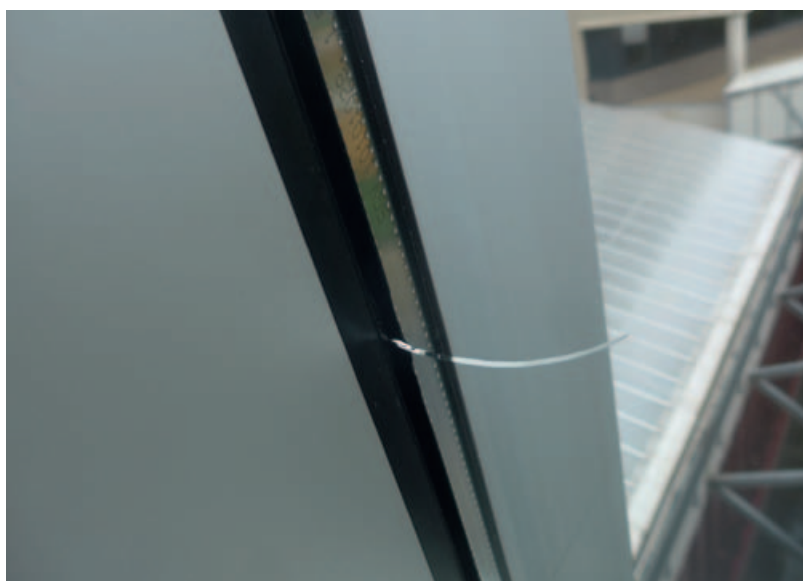
Na het uitnemen van de ruit is duidelijk zichtbaar dat de breukoorzong op de kopse kant van het glas een breuklijn heeft die volledig haaks is ten opzichte van de snijrand van het glas. De breuk begint in het hart van de randbeschadiging. Een breuklijn loodrecht op de snijrand van het glas duidt op te hoge thermische spanningen in het glas, zoals bij een thermische breuk het geval is. Echter de rand van het glas was dus al verzwakt door de randbeschadiging en had niet meer zijn oorspronkelijke sterkte om voldoende weerstand te kunnen bieden tegen de optredende thermische spanningen van het zonverend glas, met glasbreuk als gevolg.

Met andere woorden: de breuk is ontstaan door een verzwakte rand van het glas door een randbeschadiging die vóór het aanbrengen van de klemlijsten is ontstaan. Gezien de grootte van de randbeschadiging, die ook buiten de toleranties van de productnorm vallen, had deze ruit nooit geplaatst mogen worden. Ondanks dat breuk wordt uitgesloten in de afgegeven standaard garantiebepalingen, is in dit geval de breukoorzaak te herleiden naar een vooraf verzwakte ruitrand door een beschadiging die al aanwezig was voordat de ruit geplaatst werd. De ruit dient alsnog door de gevelbouwer onder garantie vervangen te worden. <

**Vaak is randschade de oorzaak van een glasbreuk die, in het beschreven voorbeeld, vóór het aanbrengen van de klemlijsten is ontstaan.**

**Glasbreuk bij isolatieglas.**
