Glas beschadigd door las- en slijpwerkzaamheden

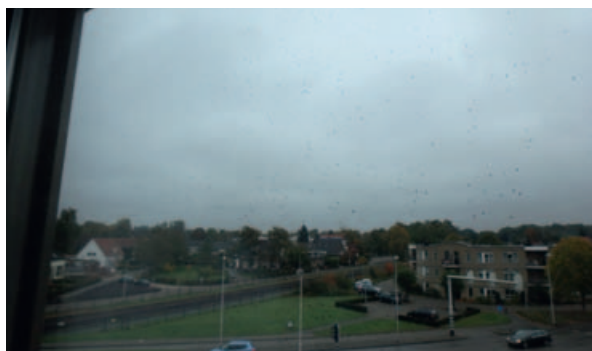
In de buitengevel van het kantoor zijn aluminium ramen met isolerend dubbelglas toegepast. Bij een aantal ramen zijn aan de binnenzijde van het isolatieglas zwarte stippen zichtbaar over een groot deel van de ruit. De zwarte stippen zitten in het glasoppervlak aan de kantoorzijde van het binnenblad (positie 4). De stippen hebben een diameter van 0,5 tot 2 millimeter en zijn met de

vinger voelbaar als kleine puntjes op het glas. De stippen zijn niet met de nagel te verwijderen. Bij een beoordeling met het blote oog van dichtbij is zichtbaar dat het hier inderdaad om 'las- of slijpspatten' gaat die in het glasoppervlak zijn gesmolten.

Op het glasoppervlak zijn veel zwarte stippen storend zichtbaar. Foto's: Peutz Geveltechniek

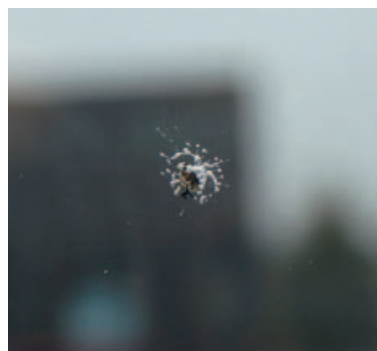
Close up van een beschadiging in het glasoppervlak.

Het is vrijwel nooit mogelijk om beschadigingen door las- of slijpspatten te herstellen. Het glasoppervlak is permanent beschadigd en de beschadiging die ontstaan is door het gesmolten glasoppervlak is vrijwel altijd te diep om nog weg te polijsten, zoals nog wel bij (fijne) krassen mogelijk is.

Er zijn wel bedrijven die dit soort schades verwijderen, hierbij wordt het metaaldeeltje uit het glasoppervlak verwijderd en wordt de achtergelaten krater in het glasoppervlak gevuld met een soort hars of was tijdens het polijsten. Het resultaat zal na behandeling minder storend zijn dan vooraf, maar de beschadigingen zijn nog steeds met het

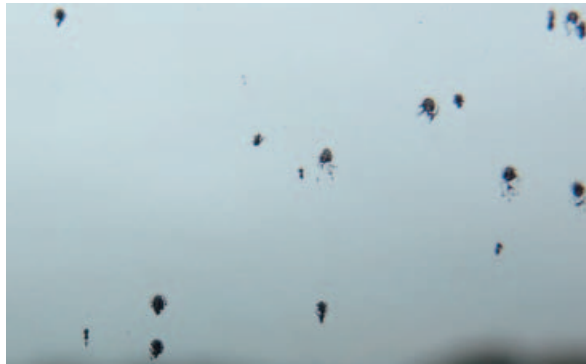
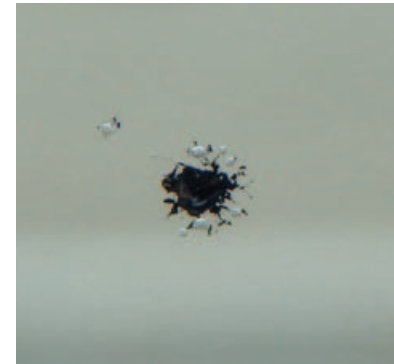
Close up van de slijpspatten.

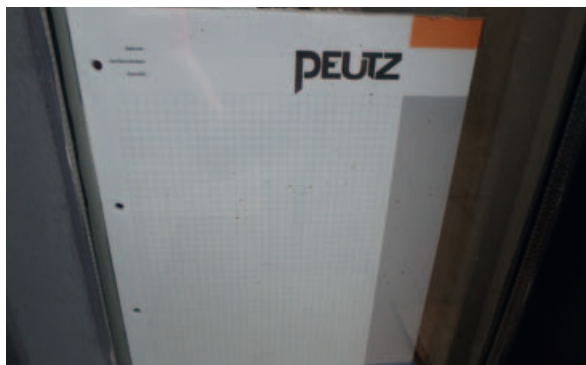
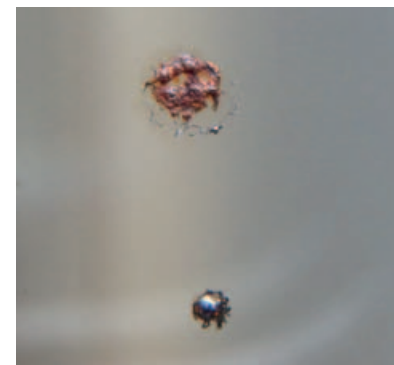
In eerste instantie zal het metaaldeeltje in het glasoppervlak vaak een zwarte of grijze kleur hebben. Afhankelijk van het soort metaal en de blootstelling aan vocht kan er ook nog corrosie optreden. Het lijkt dan alsof het glas aan het roesten is. Het komt vaak voor dat bij oplevering de slijpspatten nog niet goed waarneembaar zijn, maar dat pas later door corrosie de slijpspatten in het glas storend zichtbaar worden. Dat komt omdat bijvoorbeeld het volume van gecorrodeerd staal tot zeven keer groter is dan het volume van het niet-gecorrodeerde basismateriaal.

Close up van slijpspatten waar corrosie is opgetreden.
