Spontane breuk door nikkelsulfide-insluiting

Bij een ruit toegepast in een glasdak boven een gemeenschappelijke ruimte van een woongebouw is een spontane glasbreuk opgetreden. Er wordt gevraagd om te onderzoeken wat de breukoorzaak is en of er nu sprake is van een onveilige situatie.

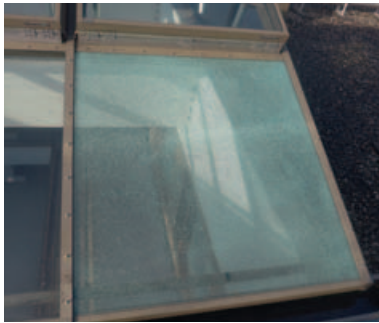
Tijdens de inspectie is het kenmerkende breukgedrag van thermisch gehard glas, waarbij het glas bij breuk fragmenteert in kleine glaskorrels, direct zichtbaar. De breuk is derhalve opgetreden in de thermisch geharde glasplaat. De betreffende glasplaat is

gepositioneerd aan de binnenzijde van het dakglas. De buitenste glasplaat van het gelaagde glas, thermisch versterkt, is nog in tact. In dit geval is de breukoorsprong in de thermisch geharde glasplaat nog terug te vinden, aangezien de glaskorrels door de PVB-folie bij elkaar gehouden worden.

De gebroken ruit.

Door dat het thermisch gehard glas toegepast is als gelaagd glas is er geen risico op vallend glas en daarmee vervalt de verplichting tot heatsoaken. Uitgevoerde glassterkteberekeningen tonen aan dat het ongebroken thermisch versterkte glasblad nog voldoende weerstand kan bieden tegen de optredende wind- en sneeuwbelasting. Echter, de ruit is niet meer begaanbaar voor reparatie en onderhoud. Er is geen directe noodzaak om de ruimte onder het glas af te zetten. De ruit dient wel vervangen te worden. In dit geval zijn de kosten van de vervanging voor de gebouwbeheerder zelf. <

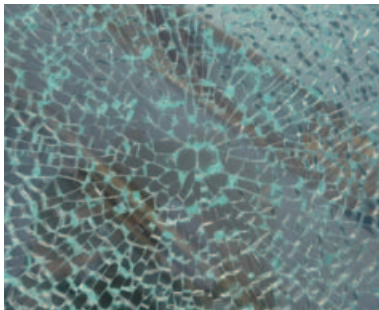
De breukoorsprong bevindt zich rond het midden van het glasblad, waardoor eventuele breuk door randbeschadigingen of metaal/glascontact kan worden uitgesloten. Ook breuk door vallende objecten van buitenaf zoals kiezelstenen kan worden uitgesloten, omdat de gebroken glasplaat zich aan de onderzijde van de ruit bevindt en er aan de thermisch versterkte glasplaat aan de buitenzijde geen beschadigingen zichtbaar zijn. Wanneer de breukoorsprong van dichtbij beoordeeld wordt, is zichtbaar dat de twee glaskorrels aan weerszijden van de breukoorsprong de kenmerkende grootte en

vorm hebben die optreedt bij een breuk door nikkelsulfide-insluiting in thermisch gehard glas. Met een loep is zelfs het nikkelsulfide deeltje waar te nemen bij het breukvlak tussen deze twee glaskorrels.

Close-up van de breukoorsprong.

Deze nikkelsulfide-insluiting is duidelijk met het blote oog waarneembaar.

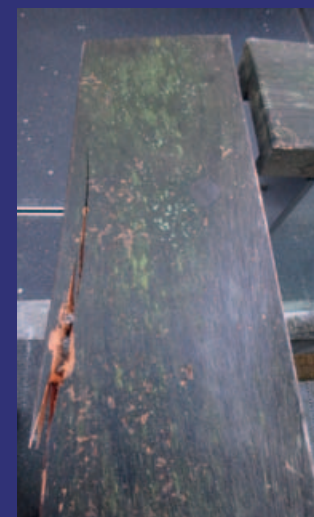
Zichtbare schade aan een houten leuning met glaskorrels tot diep in het hout die ontstaan is door vallende glasfragmenten van een gebroken 10 millimeter hardglasplaat uit een gevel van 10 meter hoogte.
