BRANDWEREND GLAS DEELS VERVANGEN

In een kantoorgebouw in het midden van het land doen zich visuele verstoringen voor in het brandwerende glas. De vraag of deze verstoringen ook van invloed zijn op de kwaliteit van de brandscheidingen was reden voor een inspectie die in juni is uitgevoerd door Peutz Geveltechniek. Doel van het onderzoek was te bepalen of het glas nog de benodigde brandwerende eigenschappen bezit en of de zichtbare verstoringen reden tot afkeur zijn. Besloten is het glas deels te vervangen.

Auteur: Mathijs van de Vliet

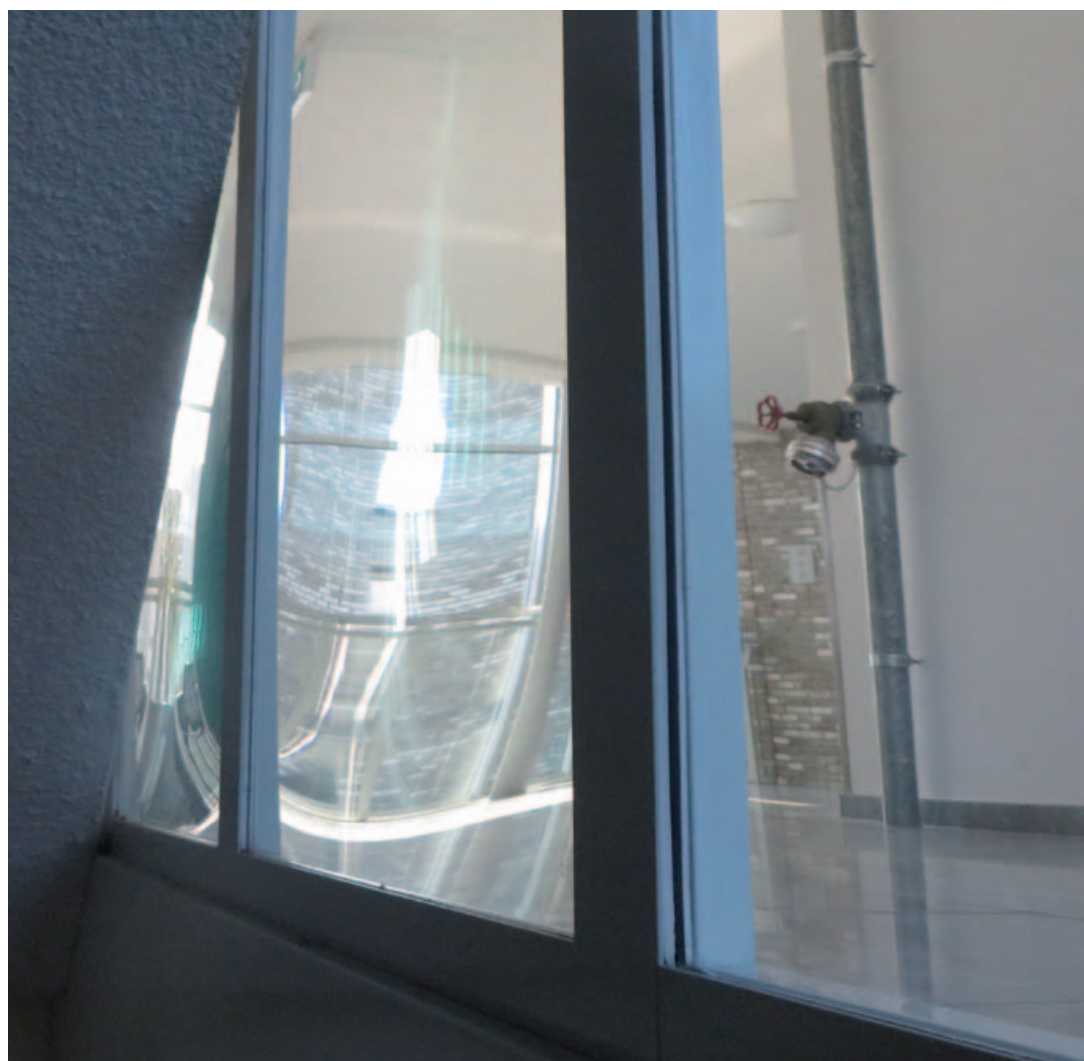
▲ Vertekening in het brandwerende glas.

Het glas is toegepast in wanden van trappenhuizen en liftschachten. Tijdens het onderzoek is vastgesteld dat bij alle ruiten en met name aan de onderzijde van de ruiten vertekeningen optreden. Dit effect wordt beter zichtbaar als het glas op afstand en onder een hoek wordt bekeken. Bij een deel van de ruiten zijn ook in verticale richting lopende wit gekleurde banen zichtbaar. Laatstgenoemde verstoring manifesteert zich op het grensvlak tussen het glas en de bij brand opschuimende tussenlaag en zijn bij strijklicht erg goed zichtbaar. Vanwege de positie van deze verstoring dient ze gezien te worden als een gebrek dat product gerelateerd is.

Visuele verstoringen in gelaagd brandwerend glas zijn doorgaans een gevolg van dikteverschillen in de bij brand opschuimende tussenlaag. Om die reden is de opbouw van deze tussenlaag nader onderzocht. Dit is gedaan door op verschillende posities metingen te verrichten met elektronische glasdiktemeters (GlassBuddyPlus en een Merlin Lazer).

De nominale dikte van een bij brand opschuimende tussenlaag is 2 millimeter. Bij het merendeel van de ruiten bleek deze tussenlaag aan de bovenzijde van de ruit tussen de 1,0 en de 1,5 millimeter te liggen. Bij enkele ruiten lag deze waarde zelfs net onder de 1 millimeter. Aan de onderzijde werden bij de tussenlaag dikten gemeten van boven de 5 millimeter.

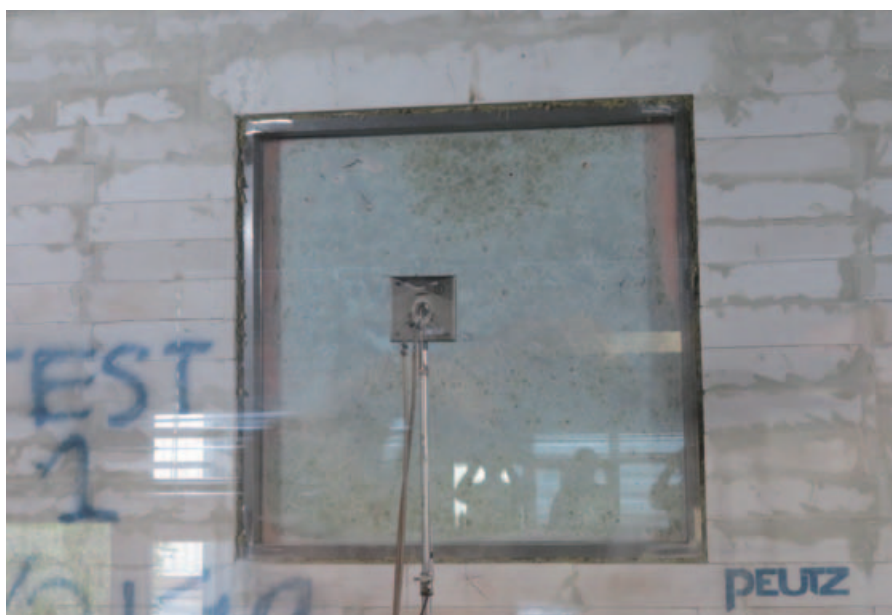
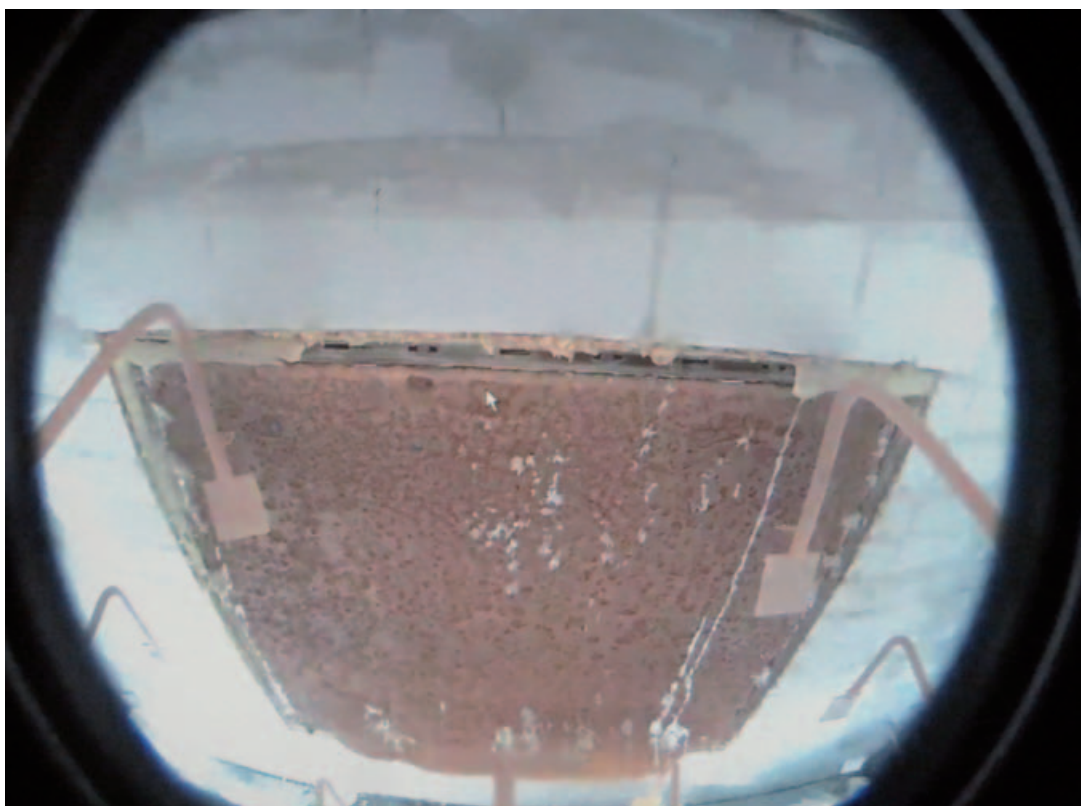
Om een uitspraak te kunnen doen over de resterende brandwerende eigenschappen zijn twee ruiten uit een tussenwand uitgenomen en onderworpen aan een brandtest. Peutz heeft hiervoor de beschikking over een eigen geaccrediteerd brandlaboratorium. In de onderhavige situatie is echter gekozen het glas bij de producent in het bijzijn van Peutz te beproeven. Bij de test zijn ruiten beproefd met de grootste dikteverschillen in de tussenlaag. De testresultaten hebben uitgewezen dat de ruiten wel in prestaties achteruit waren gegaan, maar dat ze gedurende 30 minuten nog aan de keuringscriteria E en W voldeden. Op basis van de testresultaten kan derhalve gesteld worden dat de ruiten nog steeds voldoen aan een brandwerendheid van EW 30.

▲ Een brandtest is niet standaard, want kostbaar, maar bij dergelijke cases een laatste stap.
