# Belletjes in brandwerend glas

**Bij een gebouw verschijnen er na een aantal jaren belletjes in het brandwerende glas. Het gaat om opschuimende brandwerende beglazing toegepast in isolatieglas. Tijdens de inspectie blijkt dat alle brandwerende ruiten over het gehele oppervlak belletjes vertonen. Bij de zonbelaste gevels is de belvorming heviger. Wat is er mis?**

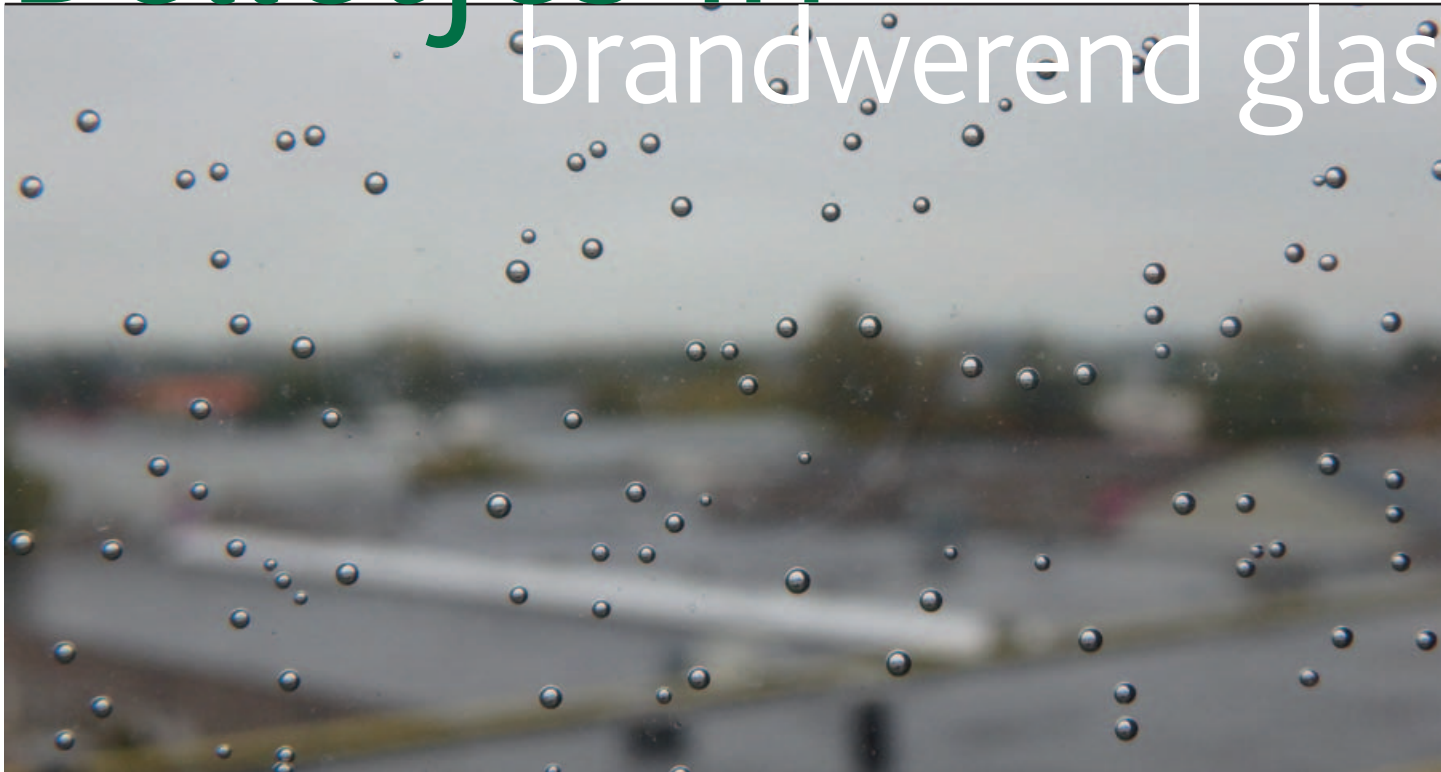
Het brandwerende glasblad bevindt zich aan de binnenzijde van het isolatieglas en de stempel op het glas is in alle gevallen van binnenuit leesbaar. Het toegepaste type brandwerend glas bestaat uit drie lagen floatglas. Het glas is gelamineerd met een brandwerende laag en een PVB-folie. De brandwerende tussenlaag is een opschuimend silicaat dat niet UV-bestendig is. Voor

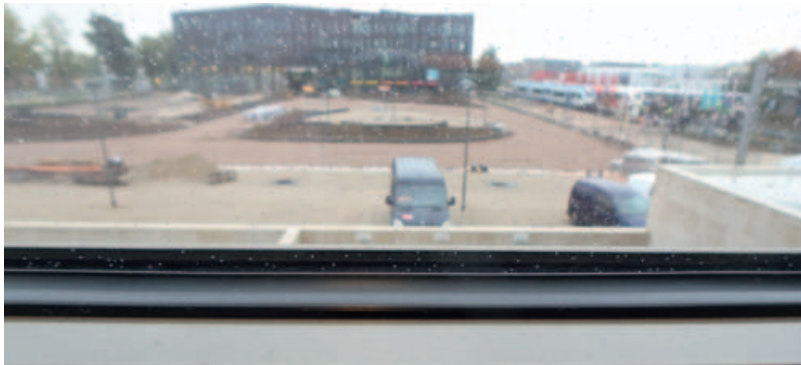
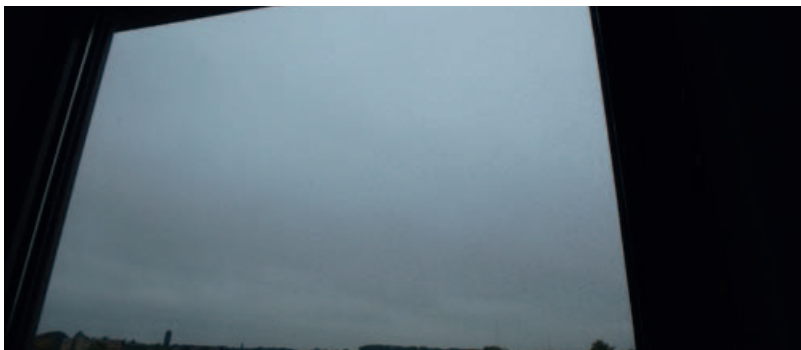
**De belletjes zijn niet van invloed op de brandwerende prestaties van het glas. Het gaat om een esthetisch probleem.**

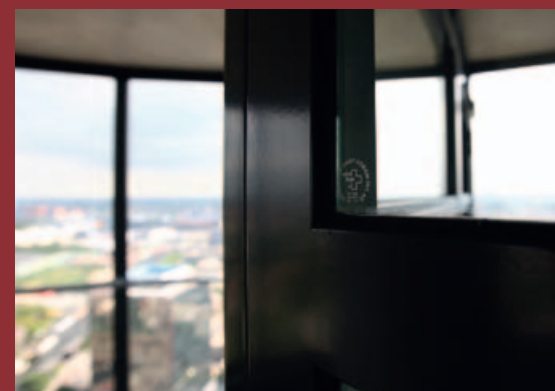
Echter in de praktijk geldt dat alle fabrikanten van brandwerend glas hun producten voorzien van een fysieke markering op het glas zelf waarvan het brandwerend glastype en de classificatie te herleiden is. Anders is het product voor controlerende instanties, maar ook voor de glaszetter niet te herkennen. Deze verplichting van het fysiek markeren van hun producten wordt door de fabrikanten ook opgelegd aan alle verwerkers van hun producten, zoals isolatieglasfabrikanten of glasbedrijven die brandwerend glas op maat snijden of zagen. Het enige brandwerend glasproduct dat zonder fysieke markering is geleverd, is spiegelraadglas.

Aangetroffen brandwerend glas zonder 'stempel' of markering op het glas dient dan in eerste instantie ook als niet-brandwerend beschouwd te worden.
