Genagelde glaslatten bij brandwerend glas

Twijfel tijdens brandscan

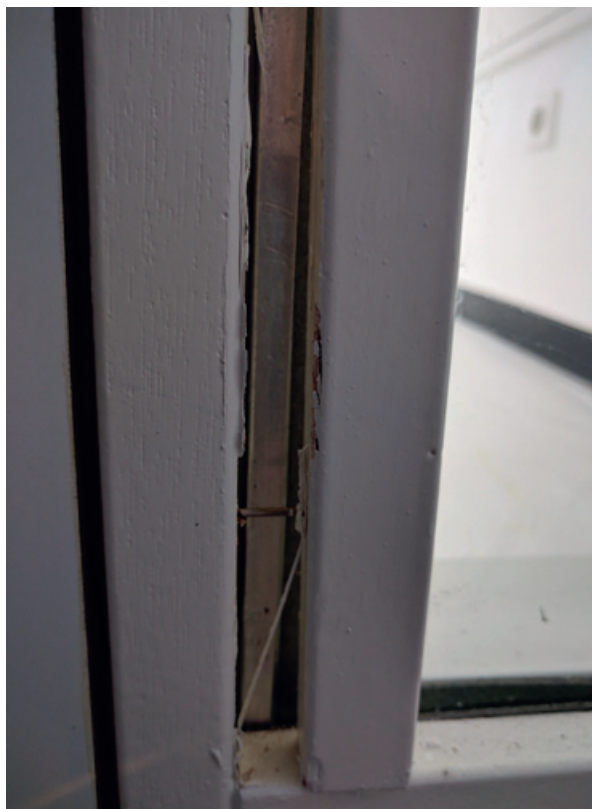
Achter de glaslat is de kenmerkende randtape van het brandwerend glas zichtbaar, helaas zijn de glaslatten genageld bevestigd.

De glaslatten zijn meerdere keren overschilderd en visueel is niet vast te stellen op welke wijze de glaslatten bevestigd zijn. Bij het verwijderen van de glaslat wordt de aluminium randtape van het glas zichtbaar die kenmerkend is voor dit type brandwerend glas en kan met zekerheid vastgesteld worden dat het hier om brandwerend glas gaat. Helaas wordt

ook duidelijk dat de glaslatten niet geschroefd, maar met nagels bevestigd zijn. Ondanks dat vastgesteld kan worden dat het glas in de deurconstructie brandwerend glas betreft, is de brandwerendheid van de deurconstructie teniet gedaan door de onjuiste bevestiging van de glaslatten. Bij brand zal het hout van de glaslat volledig wegbranden en bieden de nagels onvoldoende weerstand om het glas op zijn plek te houden en valt de ruit uit zijn sponning (zie kader). Ook wordt vastgesteld dat de dikte en hoogte van de toegepaste glaslatten niet voldoet.

Voor alle zij- en bovenlichten van de brandwerende deurconstructies zullen de bestaande glaslatten vervangen moet worden voor nieuwe glaslatten met de juiste dimensies en dienen de

glaslatten met schroeven bevestigd te worden conform de plaatsingsvoorschriften van de fabrikant van het brandwerende glas. Het glas zelf voldoet en kan blijven zitten. <

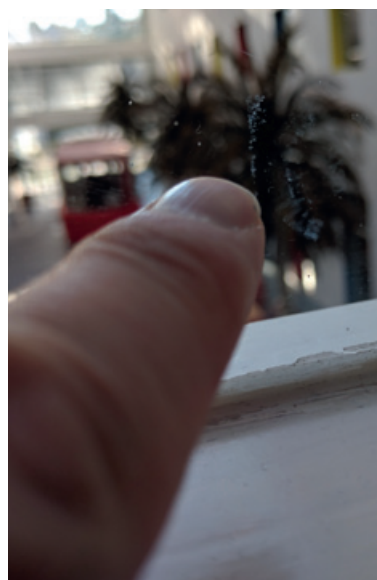
Soms is de stempel op het brandwerende glas niet of nauwelijks meer zichtbaar.

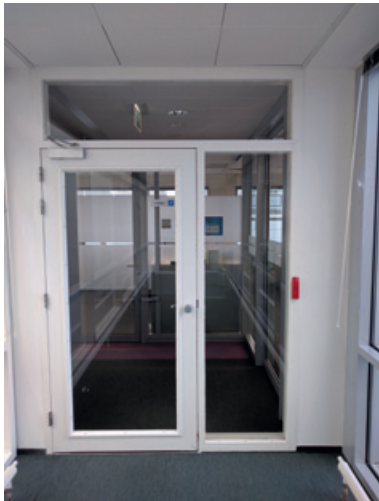
De brandwerende prestatie van brandwerend glas wordt bepaald door de gehele constructie waarin het beglaasd is.

van het glaspakket vastgesteld. Het betreft 16 millimeter dik gelaagd glas bestaand uit drie bladen floatglas met daartussen twee interlayers. De opbouw (3 mm float/interlayer/8 mm float/interlayer/3 mm float) van het glas komt overeen met de opbouw en dikte van het overige brandwerende glas in het gebouw waar wel een zichtbare markering op aanwezig is. Het betreft opschuimend brandwerend gelaagd floatglas met een brandwerendheid van 60 minuten.

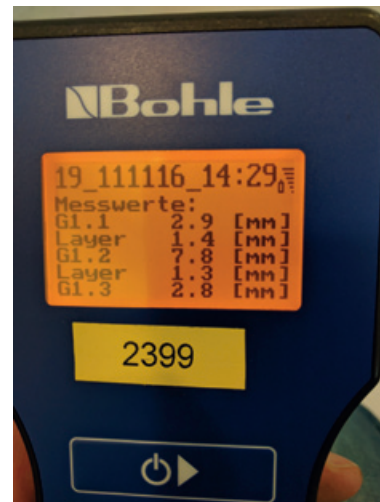
Met de nieuwste digitale glasmeters, zoals deze Bohle Glasbuddy Plus, kan ook de opbouw en dikte van brandwerend glas worden gemeten.

Met een digitale glasmeter (Bohle Glasbuddy Plus) wordt de dikte en opbouw

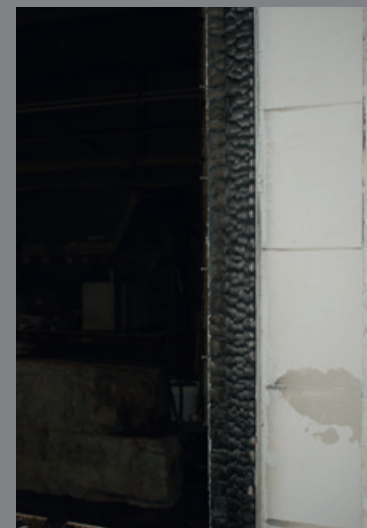
Na een brandtest is de glaslat volledig weggebrand maar de schroeven zitten er nog.

Het schroeven van houten glaslatten bij brandwerend glas is noodzakelijk omdat het hout van de glaslat aan de vuurzijde op den duur volledig wegbrandt en de schroeven de enige bevestiging zijn die het glas op zijn plek houdt. De inbrandsnelheid waarmee hout wegbrandt, is afhankelijk van het volumieke massa van het toegepaste houtsoort en de dimensies. Als vuistregel kan worden aangehouden dat per minuut 1 millimeter hout van de glaslat weg zal branden. Op de foto is duidelijk zichtbaar dat de Meranti glaslatten na 30 minuten volledig zijn weggebrand maar de schroeven nog aanwezig zijn en het brandwerend glas op hun plek hebben gehouden. Belangrijk is dat de schroeven de juiste voorgeschreven lengte hebben en de glaslatten ook schuin worden voorgeboord. De schroef kan zo onder een hoek in het kozijnhout aangebracht worden en behoudt voldoende hechting bij het inbranden van het kozijn aan de vuurzijde. Bij een standaard bevestiging met genagelde glaslatten zoals in de NPR 3577 omschreven, bieden de nagels zo weinig weerstand dat het brandwerende glas tijdens de brand uit zijn sponning valt.
