Onbekend brandwerend glas vervangen

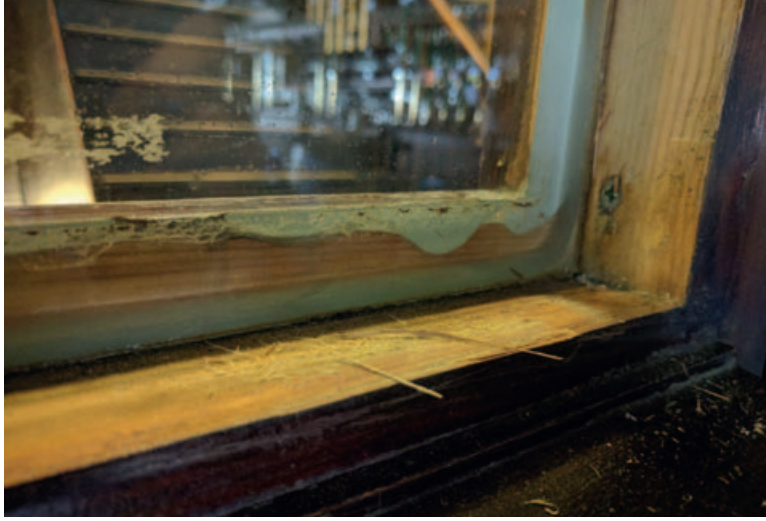
Kenmerkende verkleuring ter plaatse van de rand van de brandwerende giethars tussenlaag.

Op basis van het glastype (float, gehard, gelaagd, met of zonder coating) en de glasopbouw, met de afzonderlijke dikte van de glasbladen en tussenlagen opgemeten, is vast te stellen om welke productgroep brandwerend glas het gaat. Elke type heeft dan weer zijn eigen kenmerken. Zo zal bij gelaagd brandwerend glas bestaand uit floatglas met een opschuimende silicaat tussenlaag deze laag door een randtape beschermd worden tegen vocht. Bij gehard gelaagd brandwerend glas met een opschuimende silicaatgel tussenlaag is de rand afgewerkt met een organische randafdichting, bijvoorbeeld TPS. Bij brandwerend giethars gelaagd glas is er vaak geen randtape aanwezig. Twijfel je of de tussenlaag een gewone PVB folie is of brandwerend giethars, dan kan je een stukje van de tussenlaag boven een aansteker houden. Verkolend giethars geeft een zeer herkenbare geur bij verbranding en de rand verkleurt gelig.

vanuit de rand de tussenlaag verkleuren, zeker als het glas in een buitengevel is toegepast. Voor al deze verouderingsverschijnselen geldt dat de brandwerendheid van het product niet wordt beïnvloed. Uit diverse testen blijkt dat zelfs dertig jaar na productie de brandwerendheid van het glas nog steeds voldoet.

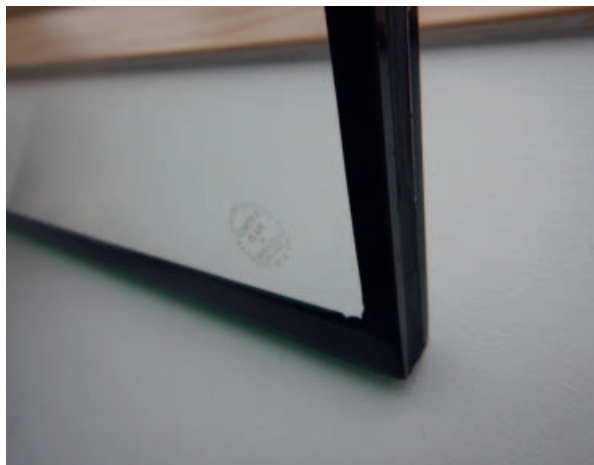
Randafdichting van gehard gelaagd glas met gel tussenlaag.

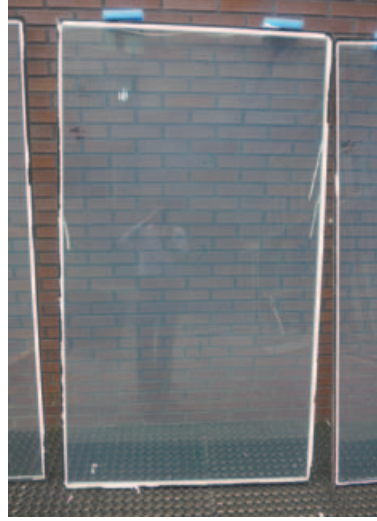
Zichtbare waas door veroudering bij gehard gelaagd glas met gel tussenlaag.

Zeker bij ouder brandwerend glas zijn er ook kenmerkende visuele verschijnselen waar te nemen. Zo ontstaat er bij een aantal typen gehard gelaagd brandwerend glas met opschuimende silicaatgel na verloop van tijd een lichte witte of blauwe waas in de tussenlaag. Of wanneer je bepaalde typen gelaagd brandwerend floatglas met opschuimende silicaat tussenlaag van heel dichtbij kijkt, zie je in de tussenlaag minuscule luchtbelletjes door veroudering, die niet zichtbaar zijn op afstand. Bij verkolend giethars zal

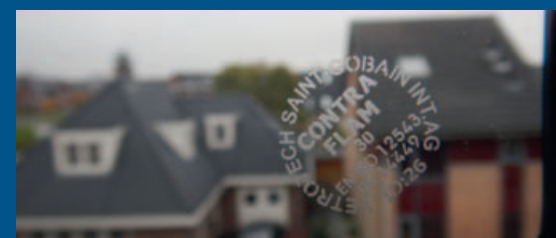
Een stempel van brandwerend glas.

In principe is brandwerend glas altijd voorzien van een markering op het glas waaruit het producttype en uiteindelijk de prestatie af te leiden is (zie kader tekst). Het komt echter regelmatig voor dat bij bestaand brandwerend glas de markering niet meer leesbaar is of zelfs ontbreekt. Brandwerend glas zonder markering wordt door controlerende instanties als 'niet brandwerend' beschouwd en afgekeurd. Vaak wordt er dan geadviseerd om een expert het type en de brandwerende prestatie van het glas te laten vaststellen. Indien de expert na onderzoek het type brandwe-

Er is geen wettelijke verplichting dat brandwerend glas voorzien moet zijn van een markering op het glas. Toch voorzien alle fabrikanten hun brand- of rookwerend glasproducten van een herkenbare markering, met uitzondering van bestaand spiegelraadglas. Zonder markering is de prestatie van het brandwerende glas ook niet voor de brandweer of controlerende instanties te herkennen. Brandwerend glas zonder zichtbare markering wordt dan ook in eerste instantie als 'niet brandwerend' beschouwd. In de praktijk zal bij nieuw brandwerend glas dat door een productiefout niet voorzien is van een markering, na controle ter plaatse van de fabrikant, de markering alsnog in het werk worden aangebracht.
