# Glasbreuk

## onder garantie?

Twee jaar na oplevering van een kantoorpand ontstaat er een glasbreuk in een isolatieglasruit. De gebouweigenaar doet beroep op de garantievoorzwaarden en eist dat de ruit hersteld wordt. De gevelleverancier wijst de claim op voorhand af op basis van de standaard garantiebepalingen waarin breuk wordt uitgesloten. Er wordt een onderzoek naar de breukoorzaak ingesteld.

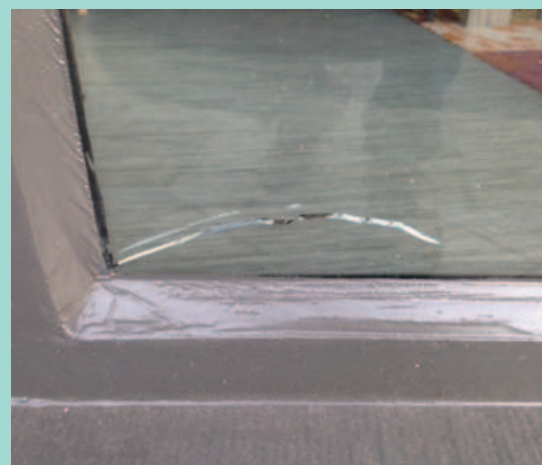
De breuk bevindt zich in het zonwerend gecoatete floatglas buitenblad en bestaat uit één breuklijn die loodrecht vanaf de

zijkant van de ruit circa 10 centimeter naar het midden toe loopt en dan met een bocht doorloopt naar de bovenzijde van het glas. De breukoorzprong bevindt zich aan de rand van het glas die afgedekt wordt door een klemlijst met sierlijst. De breuklijn heeft de kenmerken van een thermische breuk, echter zonder de rand te beoordelen kan dit nooit met zekerheid worden vastgesteld.

Na het verwijderen van de klemlijst is zichtbaar dat de breukoorzprong vanuit

een randbeschadiging is ontstaan. Achter het rubber van de klemlijst en in de sponning van het beglazingssysteem zijn geen glasfragmenten van de rand-

**Vaak is randschade de oorzaak van een glasbreuk die, in het beschreven voorbeeld, vóór het aanbrengen van de klemlijsten is ontstaan.**
