Niet te kwantificeren of toch?

# Optische beeldvertekening

Optische beeldvertekening bij ruiten in een gevel is onderwerp van veel discussies. Wanneer is de vertekening onacceptabel groot? Wat zijn de oorzaken? Zijn die oorzaken te kwantificeren? In twee artikelen antwoord op de meest gangbare vragen over dit onderwerp.

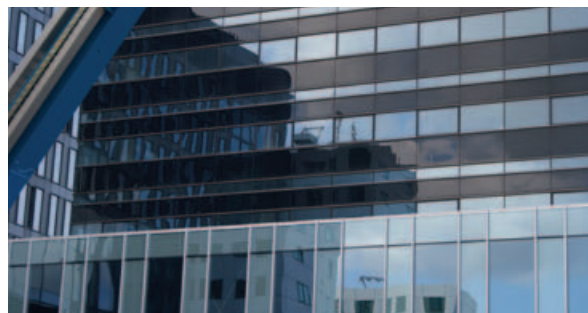
**Figuur 2: Borstweringspanelen waarbij het rollerwave effect zichtbaar is.**

Een groter gebrek aan vlakheid ontstaat als deze glasplaten vervolgens een thermische behandeling ondergaan. Het thermisch harden wordt gedaan om de opneembare buigtrekspanning van een glasplaat te verhogen of om glasplaten meer bestand te maken tegen hoge temperaturen. Tijdens dit hardingsproces worden glasplaten tot circa 620 °C verhit en in horizontale richting over een rollerbaan bewogen. De glasplaten worden hierbij plat op de rollerbaan gelegd. Tijdens het thermisch behandelen van het glas wil het glas onder invloed van de zwaartekracht tussen de rollers wegzakken. En hoe hoger de temperatuur van het glas hoe meer het glas hierbij zal willen vervormen. Dit geldt met name voor het voorste en achterste deel van de glasplaat. Daarnaast bestaat de kans dat, indien het niet genoeg of voldoende gelijkmatig op temperatuur is gebracht, het glas tijdens het hardingsproces zal breken. Het kiezen van de juiste temperatuurinstellingen is derhalve essentieel. Na afkoeling van het glas zullen de tijdens het hardingsproces opgetreden vervormingen definitief zijn. De hierboven beschreven vervorming wordt ook wel het rollerwave effect genoemd (zie figuur 1 en 2) en speelt alleen een rol bij thermisch

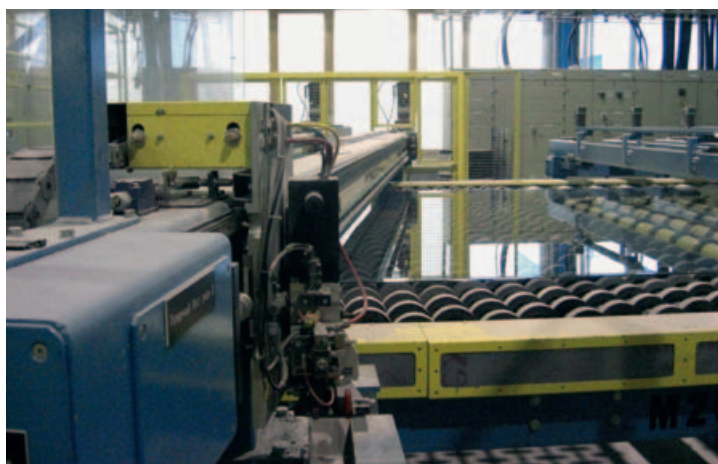
**Als het nog warme glas de floatoven verlaat wordt het over rollerbanen bewogen. Aan het eind van de lijn vindt er visuele inspectie plaats.**

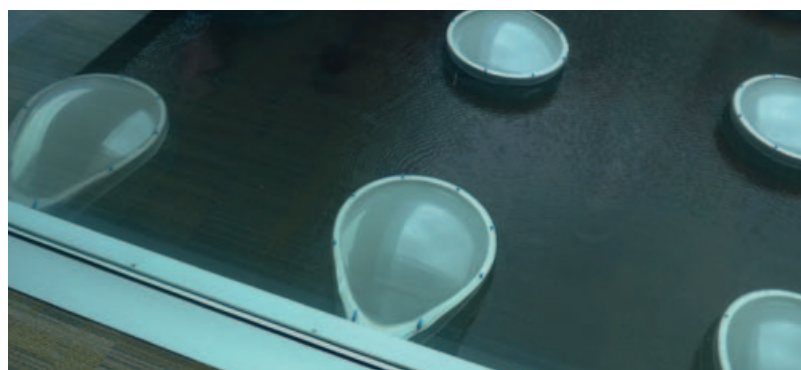
**Figuur 5: Beeldvertekening bij de rand van een isolatieruit met een brandwerend binnenblad.**

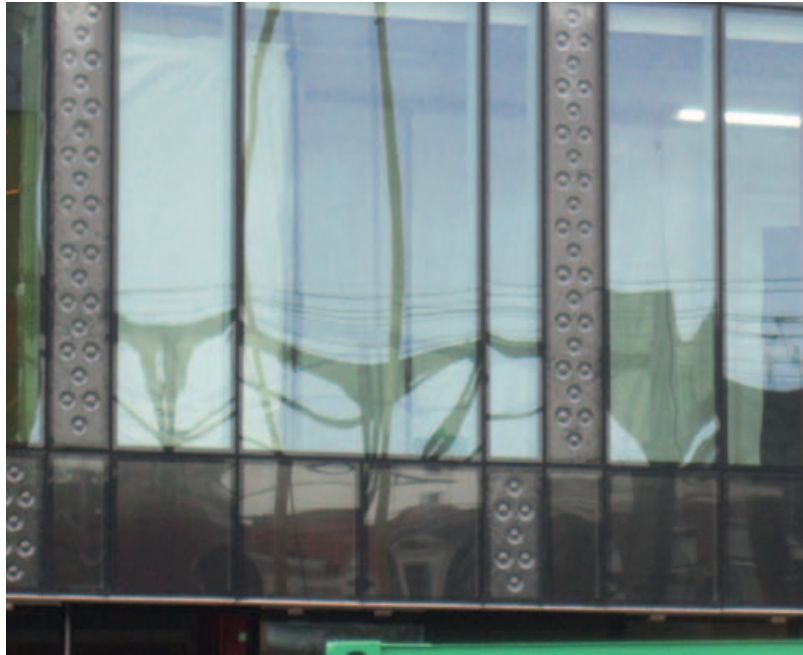
**Figuur 6: 'Pillow werking' bij isolatieglas, 'tonvormige' vertekening.**

Naast de hiervoor genoemde oorzaken kan bij isolatieglas optische beeldvertekening ontstaan als gevolg van het hol of bol staan van het isolatieglas, ook wel 'pillow werking' genoemd. Dit effect is het gevolg van isochore druk in de spouw van het isolatieglas en ontstaat door veranderingen in klimatologische omstandigheden (luchttemperatuur en -druk). Omdat binnen- en buitencondities continu aan veranderingen onderhevig zijn, is pillow werking een onvermijdelijk verschijnsel bij isolatieglas (zie figuur 6). De te verwachten beeldvertekening door pillow werking is afhankelijk van de spouwbreedte van het isolatieglas, de afmetingen van de ruit en de dikte van de glasbladen.

Over het algemeen kan gesteld worden dat hoe breder de spouw en hoe dunner de glasbladen, hoe groter de kans op ongewenste beeldvertekeningen ten gevolge van isochore druk zal zijn. Door de grotere spouwbreedte bij tripleglas (t.o.v. dubbelglas) zullen storende optische beeldvertekeningen bij triple glas derhalve vaker voorkomen. Ook het toepassen van glasbladen die in dikte veel van elkaar verschillen kan tot ongewenst grote beeldvertekeningen leiden. Dit omdat het dunste (minst stijve) glasblad dan relatief veel zal doorbuigen.
